# Presentation of BWE Service job

Anläggning  
SOLNAVERKET

### Revisionsbesiktning av panna 4 Solna Värmeverk

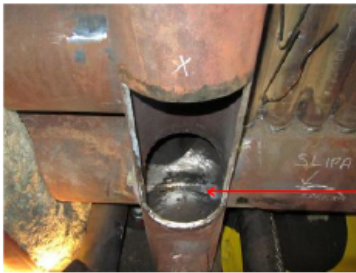
Bild 1. Ljdkors med skada

Inspecta genomförde livslängdsanalyser på panna 3 och 5 2012. Vid analysen upptäcktes sprickor i ljdkorsen mellan sidoväggarnas bottenlådor och mellanväggens bottenlåda. Dessa åtgärdades, se rapport 53155800-1. Då panna 4 är konstruerad på samma sätt togs beslut om att öppna upp ljdkorsen även på denna panna. Arbetet utfördes av Burmeister & Wain. Efter att ljdkorsen öppnats för inspektion hittades skador på både vänster och höger sida. Höger sida hade dock endast mindre korrosionsskador som slipades ur och lämnades utan svetsning. Vänster sidolåda hade en mycket kraftig spricka som svetslagats från utsidan vid ett tidigare tillfälle, dokumentation saknas. Sprickan var genomgående. Denna skada åtgärdades genom urslipning och svetsning. Sprickindikering utfördes efter slipning samt efter svetsning utan anmärkning. Detta är dock endast en tillfällig lösning då det finns mycket stor risk att sprickan kommer att propagera vidare från insidan av röret.

Genomgående spricka i bottenlåda

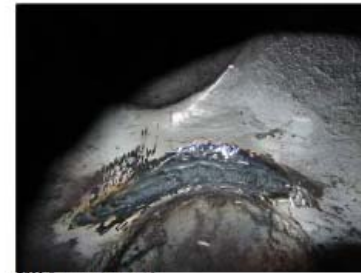
Bild 2. Svetsreparation av spricka

Efter genomförd svetsreparation och återsvetsning av luckor genomfördes U/T provning och M/T provning utan anmärkning. Provtvättning genomförd 20130613 utan anmärkning, 20 bar och en hålltid på 40 min.
